Behavior Analysis of Forensic Audit Results at Pier 3 Mahakam Bridge

The Mahakam Bridge that connects Samarinda Kota and Samarinda Seberang was again hit by a coal pontoon, the force of the impact caused the bridge body to vibrate. The collision caused the bottom of Main Pillar 3 (P3) on the Samarinda Kota and Samarinda Seberang sides to crack, as well as two defective foundation pile pipes. Non-destructive Test or non-destructive test is a Material Testing Technique without Destructing the Test Object. This test is carried out to ensure that the material we use is still safe and has not exceeded the damage tolerance limit. Based on the results of data analysis that has been carried out, it can be concluded that the results of the hammer test plate test on the Mahakam Bridge for the entire side of Balikpapan obtained a surface density value with a compressive strength of 296.3 kg/cm², the results of the hammer test plate test on the Mahakam Bridge for the entire Samarinda side obtained the value of the surface density with a compressive strength of 452.8 kg/cm² while the results of the UPV examination can be seen that the value of the density of the concrete quality on the pier is

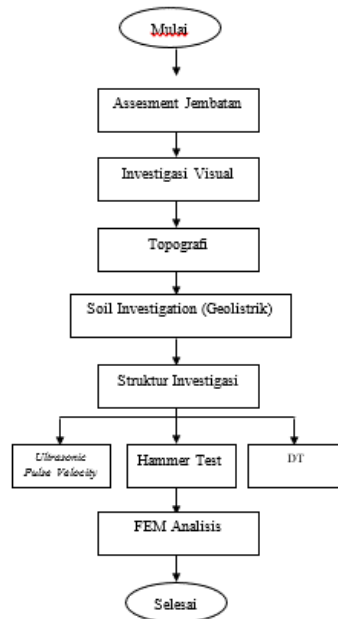
Gambar 2. Bagan Alir Audit Forensik

Bagan Alir Audit Forensik dan tahapan-tahapannya dapat dilihat pada gambar 2.1 berikut (Boen, 2009):

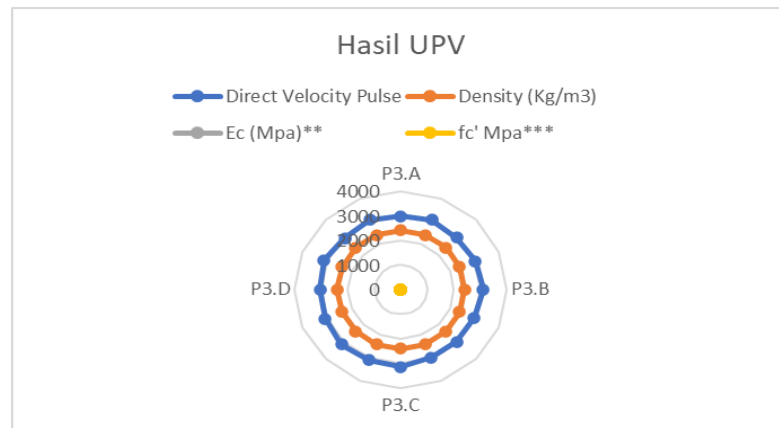
Gambar 5. Grafik Hasil Pengujian NDT UPV

Dari hasil pemeriksaan UPV dapat diketahui bahwa nilai kerapatan mutu beton pada pier berindikasi sebesar 20,4 MPa. Dari hasil tersebut dapat disimpulkan bahwa kriteria mutu beton adalah kurang baik - cukup baik.
